Positivbeispiele zum Flächenrecycling bei Altlasten

Ehem. Imprägnierwerk der Fa. Gagstätter in Senden

Autor: R & H Umwelt GmbH,
Claudia Guggenberger

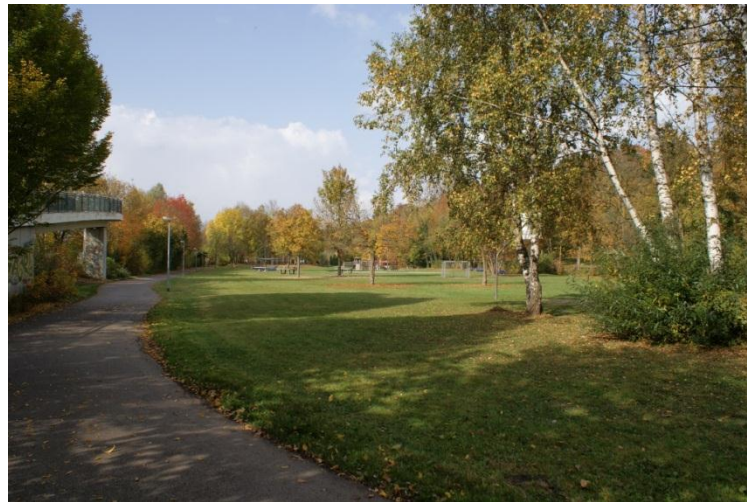
*Der Stadtpark Senden vor der Sanierung im Bereich der heutigen
Skateranlage*

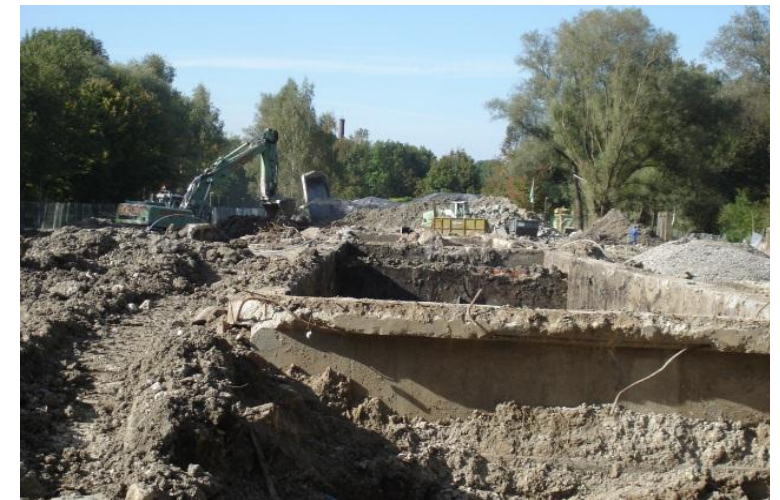
Freigelegtes Imprägnierbecken

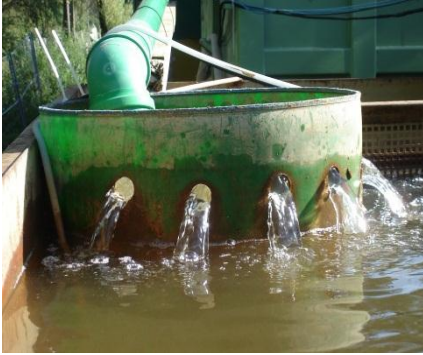
Bauwasserhaltung

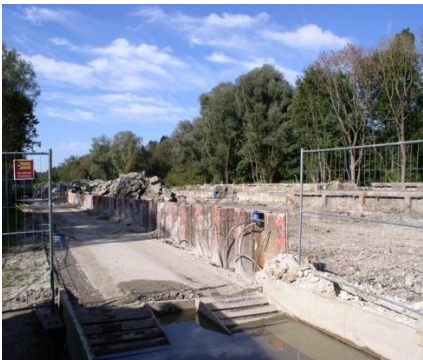
LKW-Waschanlage am Südausgang der Baustelle
